Verhalten der Bausteine
gegen Witterungseinflüsse
in der Schweiz

Teil I

Von F. de Quervain

1945

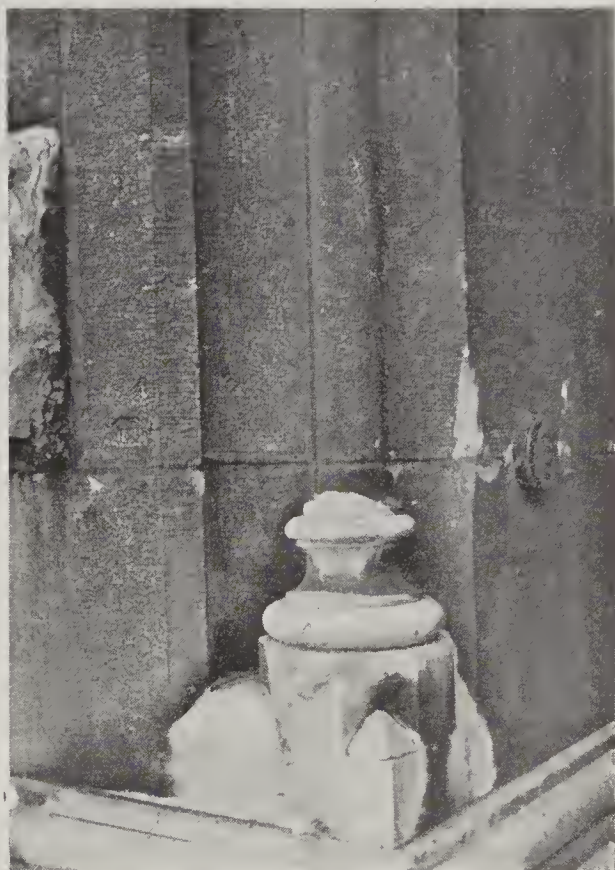
Fig. 41. Die starke Schwärzung des Jurakalksteins in nicht beregneten Bereichen beruht auf der Bildung einer sehr dünnen Gipskruste, die fest mit dem Stein verbunden ist. Landesmuseum, Zürich.

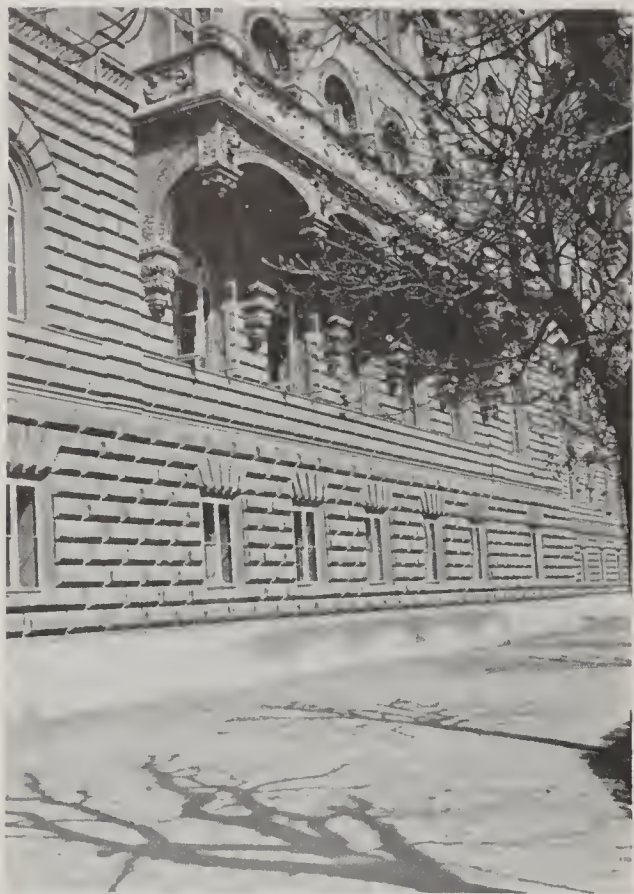
Fig. 42. Die dunklen Gipskrusten am Kalksteinsockel sind nach unten bogenförmig begrenzt, entsprechend den Bögen unter dem Balkon.
Bundeshaus Westbau, Bern.

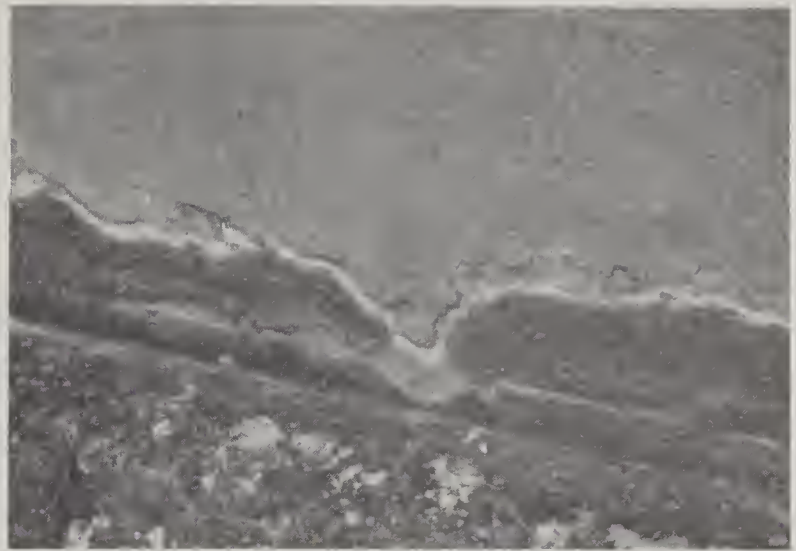
Fig. 45. Anreicherung von Sulfaten im obersten Bereich des Grundfeuchteaufstieges, hier eine schmale Aushöhlungszone erzeugend. Die vorspringende (beregnete) Partie des Sockels aus gleichem Stein ist ganz intakt. Gelber Neuenburger Stein. Stiftskirche Neuchâtel.

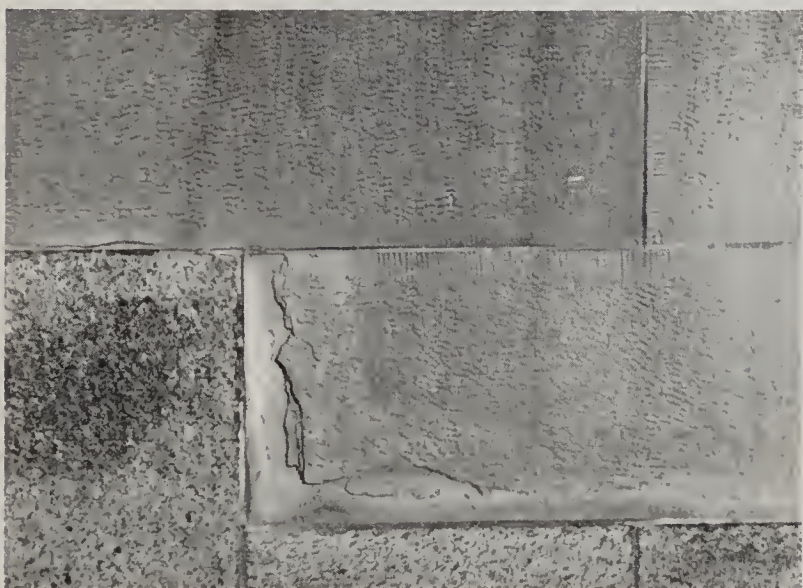
Fig. 46. Starke Natriumsulfatanreicherung an der Grenze von granitischer Molasse und Aaregranit, verbunden mit Abblätterungen. Universität Zürich. Alter etwa 24 Jahre.

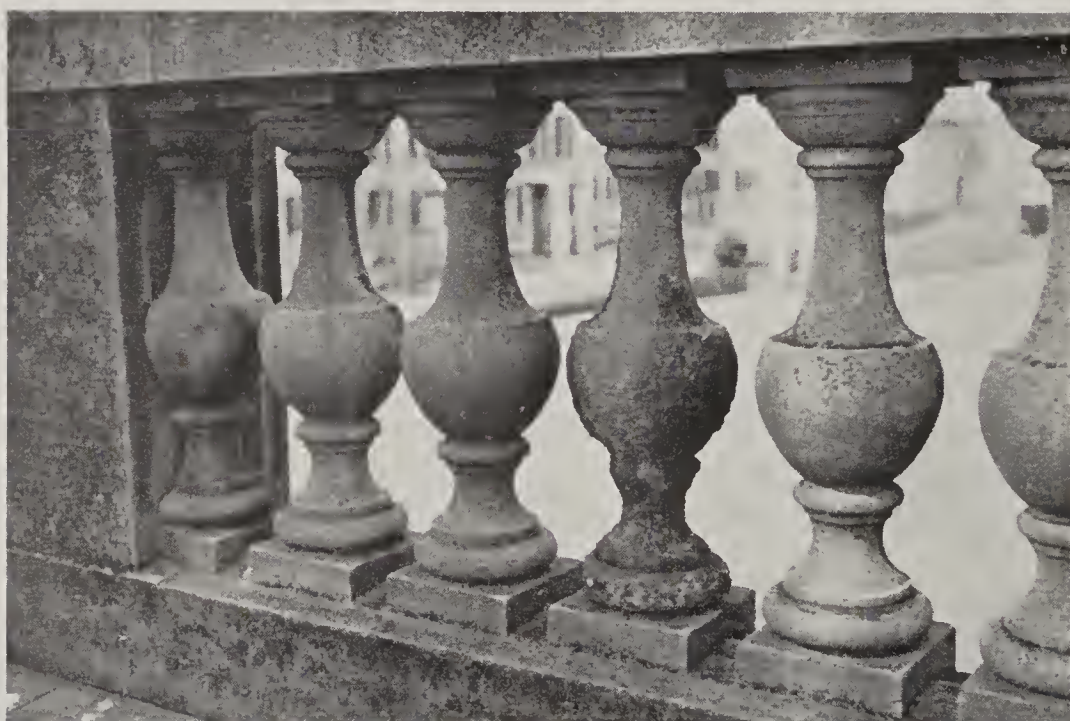
Fig. 49. Wirkung von Salzanreicherungen (verbunden mit Gipskrusten) an Kunststein. Die Balustrade zeigt stellenweise starke Lockerungen und Abblätterungen. E. T. H., Zürich.

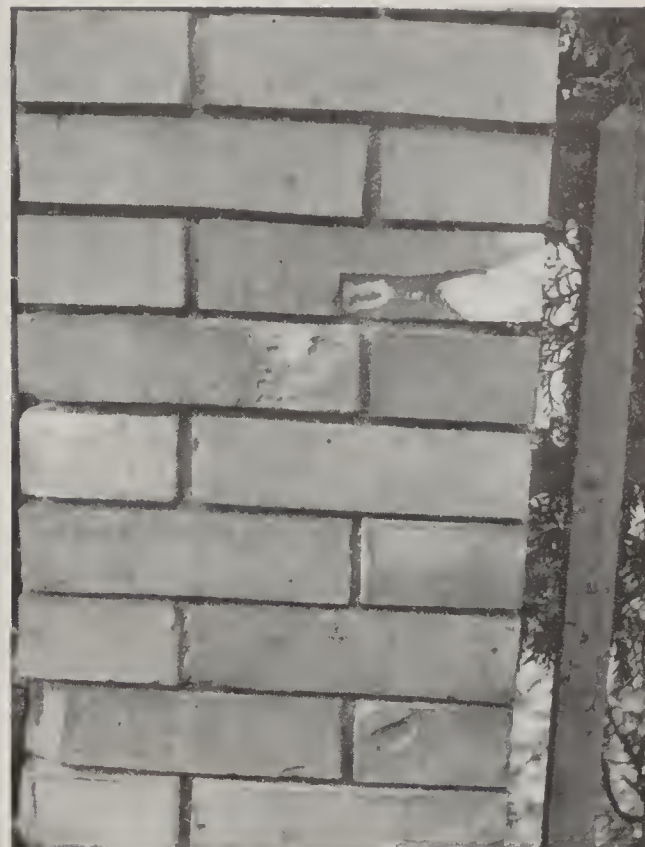
Fig. 50. Zusammenhang von Sulfatausblühungen mit Zerstörungen an Klinker. Alle Steine mit den weißen Ausblühungen sind stark angegriffen.

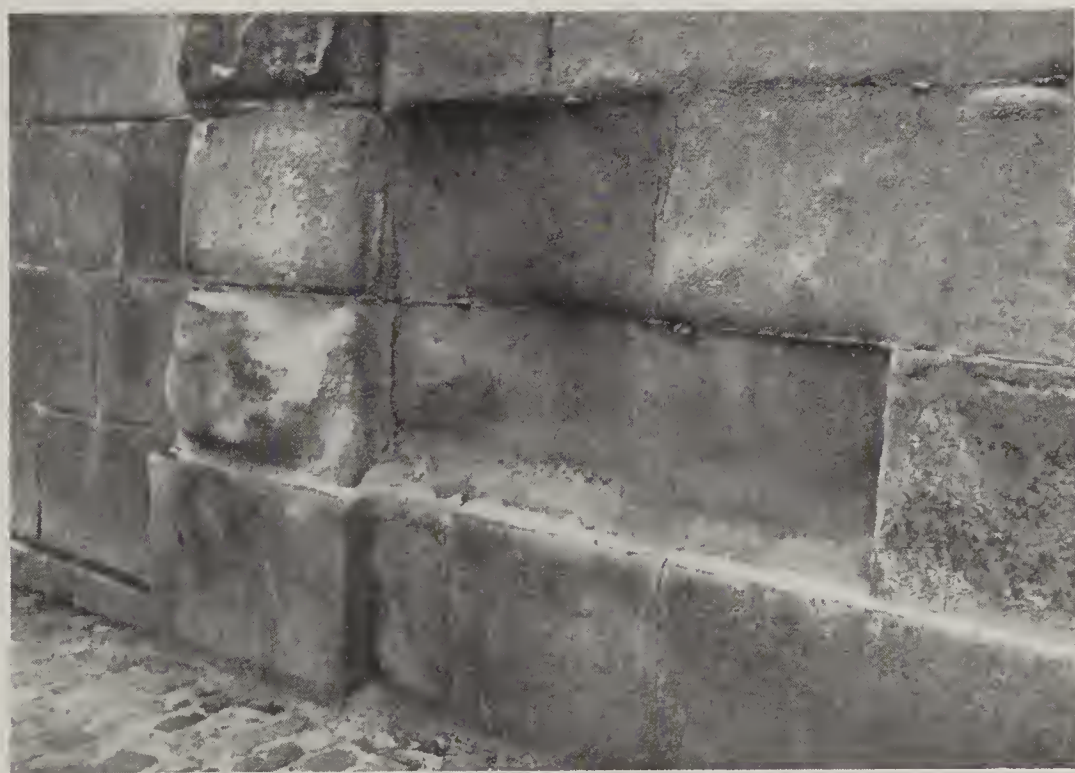
Fig. 51. Sehr intensives Absanden an Mauerpartie unter einer Treppe am Seilergraben, Zürich. Auf der Treppe wird im Winter Salz gestreut. Die Steine darunter sind dadurch völlig von schädlichen Salzen durchsetzt. Molassesandstein.

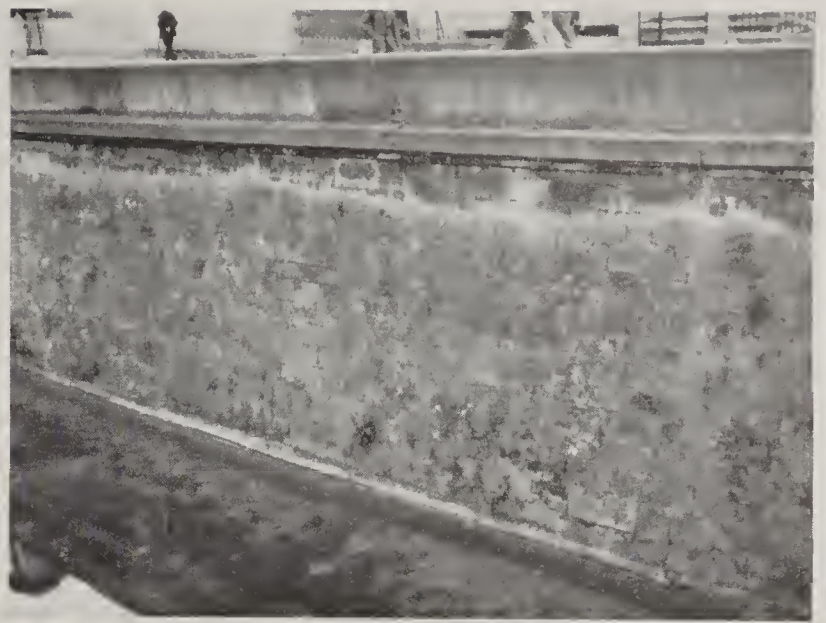
Fig. 55. Stützmauer in sehr feuchtem Bereich (Ufer des Schanzengrabens, Zürich), stark bewachsen und gut erhalten. Unter der Abdeckung die üblichen Gipskrusten (dunkel). Im weißen Streifen sind die Krusten abgefallen und es macht sich eine leichte Absandung bemerkbar. Granitische Molasse.

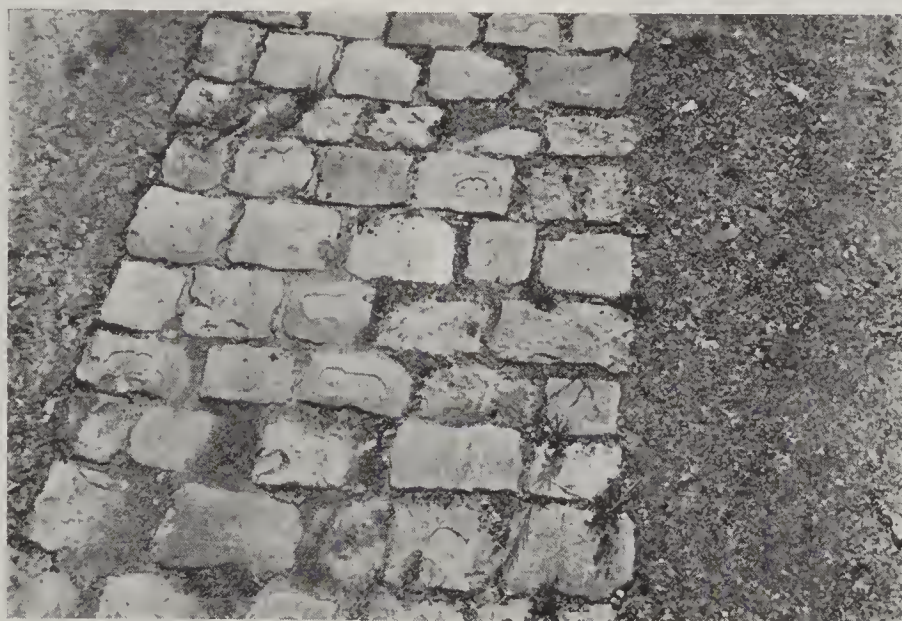
Fig. 62. Typische dünne Schalenbildung an Pflastersteinen aus kalkreichen Sandsteinen der subalpinen Molasse. Bahnhof Martigny.

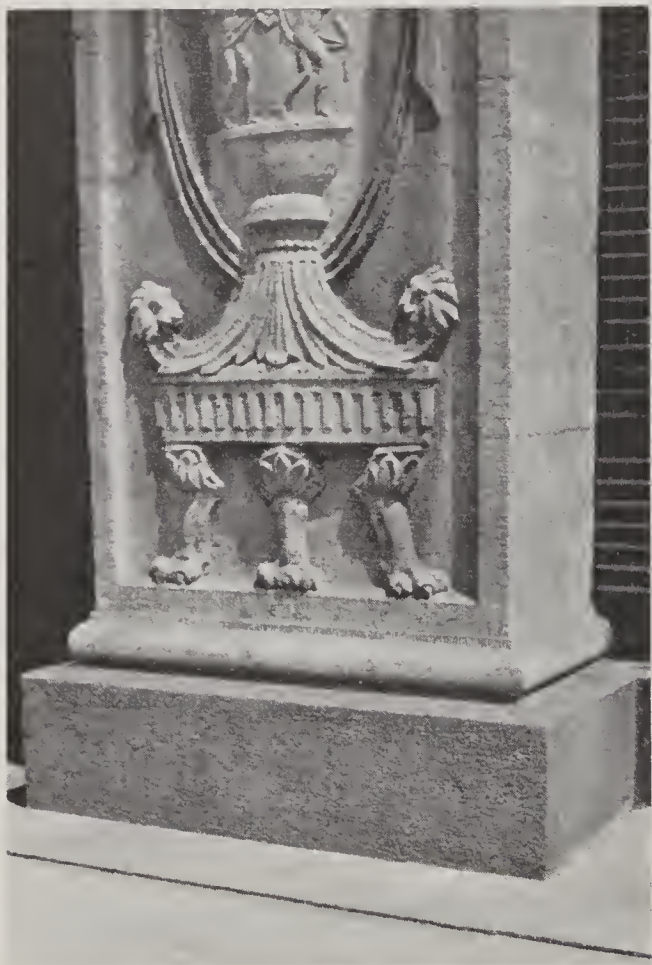
Fig. 63. Nationalbank, Zürich, Westseite. Muschelkalkstein über Granitgneissockel. Auch im Grundfeuchtebereich zeigen sich keine Verwitterungserscheinungen (Regenseite).

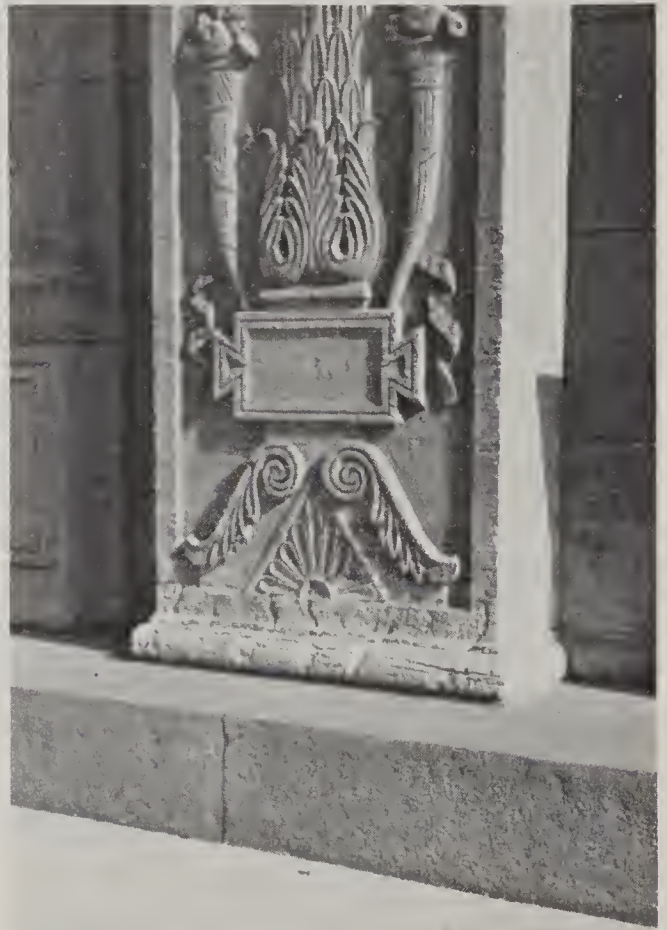
Fig. 64. Nationalbank, Zürich, Nordseite. Schichtige Anwitterung des Muschelkalksteins unmittelbar über dem zu wenig hohen Sockelstein.

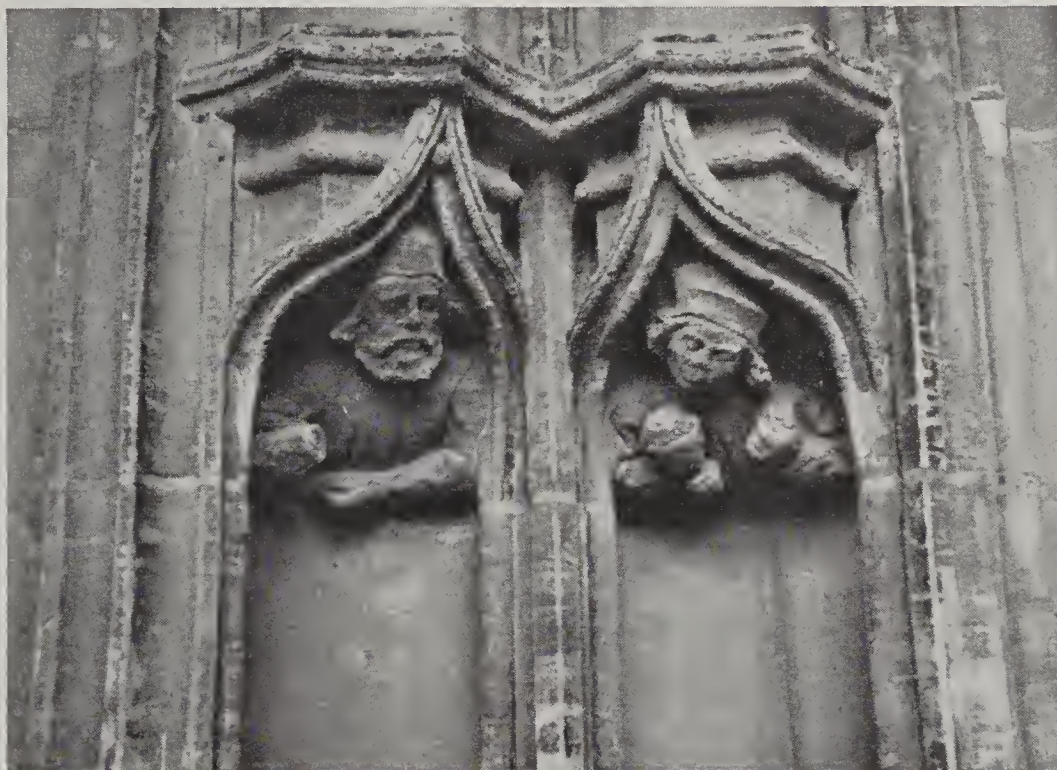
Fig. 65. Oberflächliche Auflockerung, verbunden mit leichter Krustenbildung, an Berner Sandstein in ganz geschützter Lage (Inneres der Vorhalle). 15. Jahrhundert. Berner Münster.

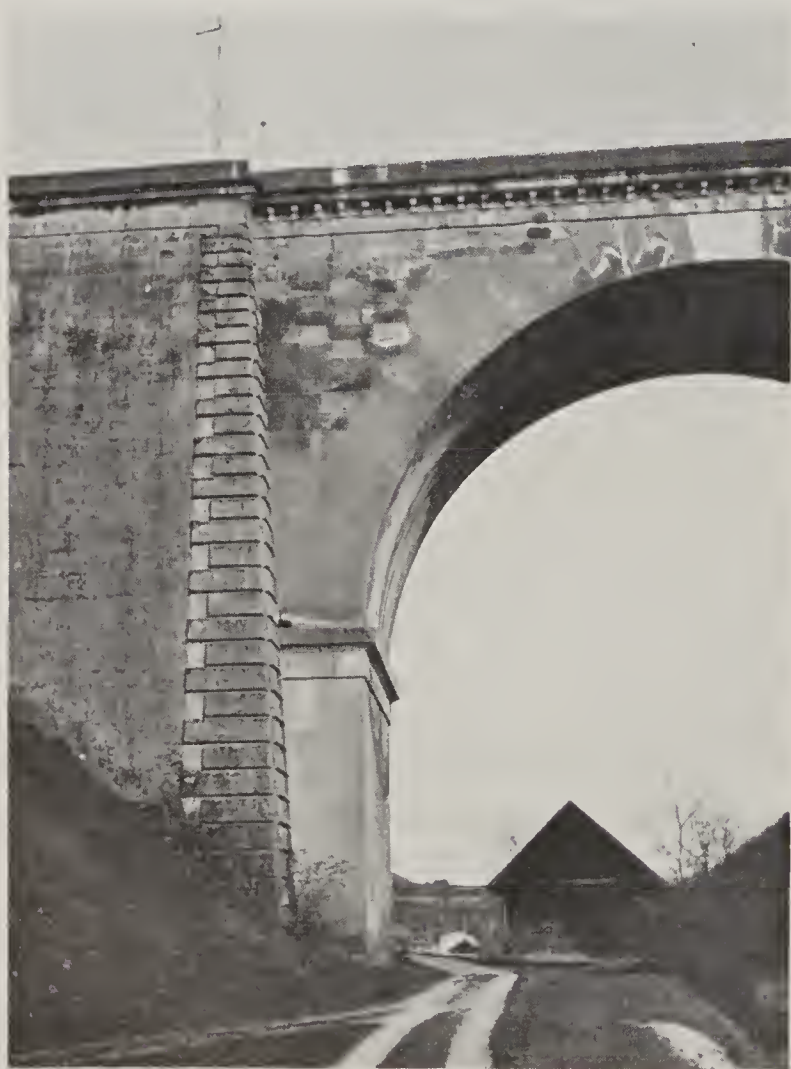
Fig. 66. Tiefenaubrücke Bern. Abgesehen von den Partien unter dem Gesimse (mit Ausblühungen und Absandungen) ist das fast 100 Jahre alte Bauwerk aus Berner Sandstein gut erhalten. Besonders intakt ist die Mauerpartie mit Anzuz (stark bewachsen) links.

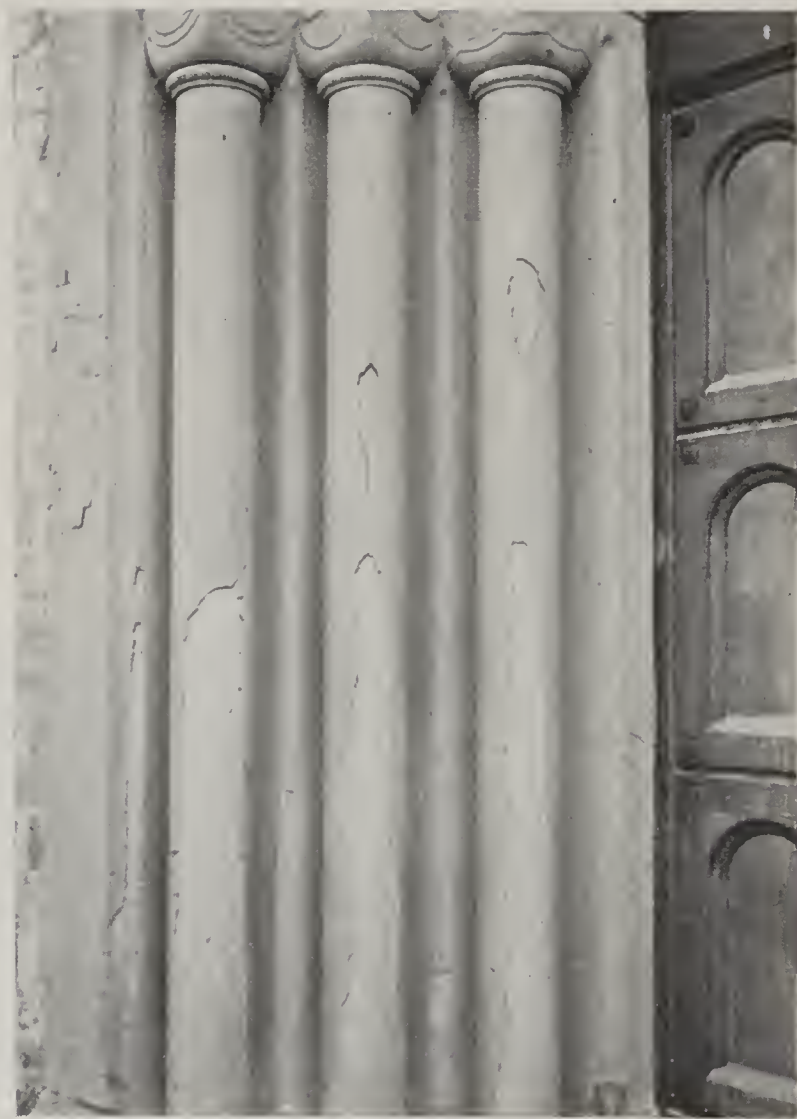
Fig. 67. Schöne Schalenbildung an Schilfsandstein (Keuper). Münster Schaffhausen. Die Steine stammen vermutlich von der Renovation von 1854.

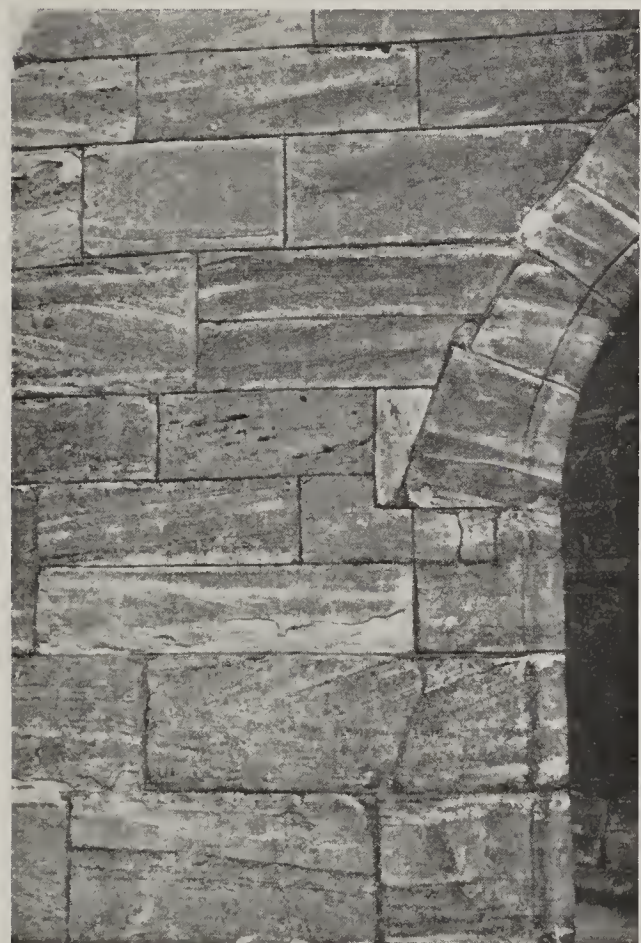
Fig. 69. Hauptbuntsandstein mit typischer schichtiger Anwitterung, die charakteristische Gesteinsstruktur hervorhebend. Chorpfeiler am Basler Münster.

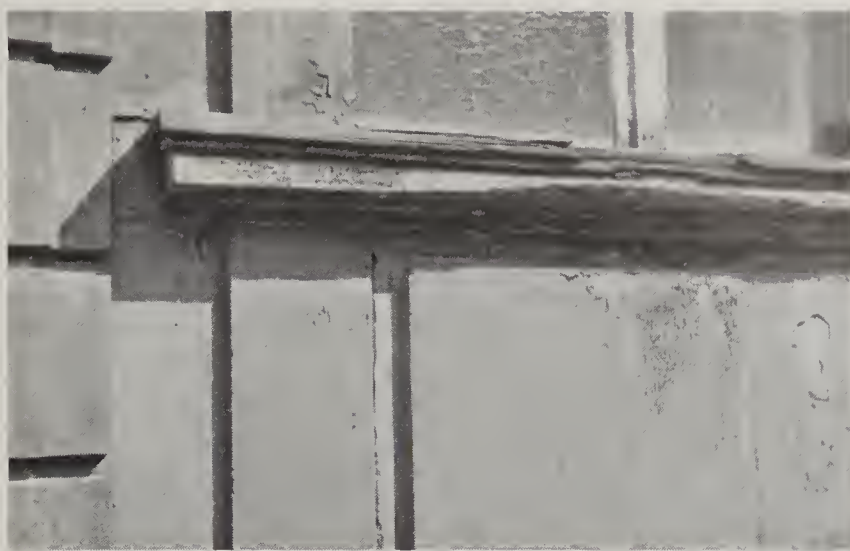
Fig. 68. Der rote Plattensandstein der Untern Trias blättert an Gesimsen oft schichtig auf (trotz Farbanstrich). Hebelstraße, Basel.

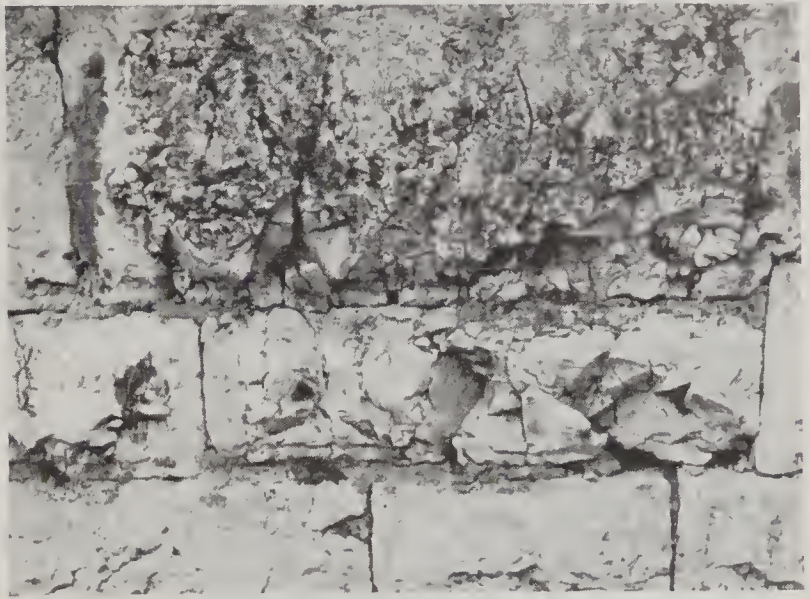
Fig. 71. Ausbröckelung längs feinsten Haarrissen an kompaktem, aber sprödem Malmkalkstein des Juras. Frostwirkung.

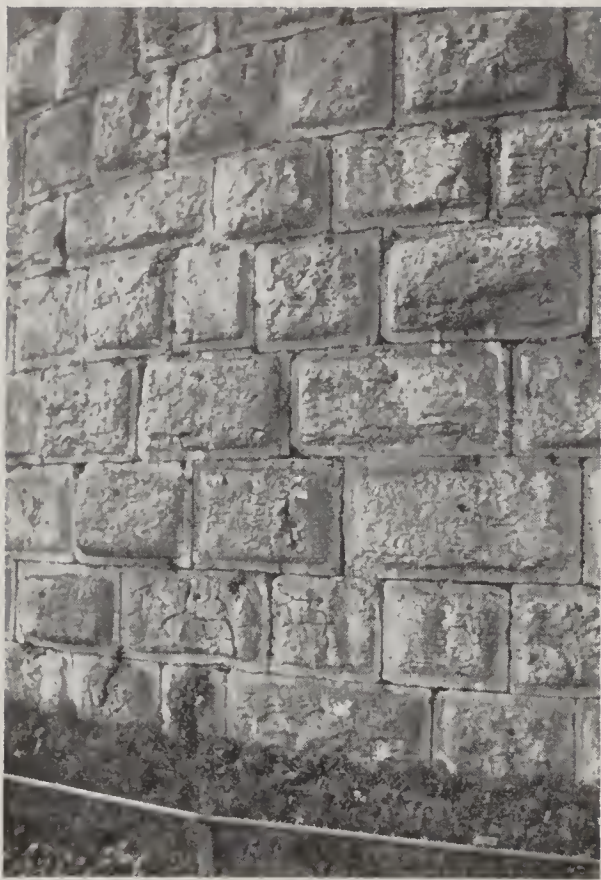
Fig. 72. Die mächtigen Quader aus Solothurner Kalkstein sind stark rissig und auf Spalten vegetationsbewachsen. Ohne Eingriffe hält das 400 Jahre alte Mauerwerk noch gut zusammen. Solothurn.

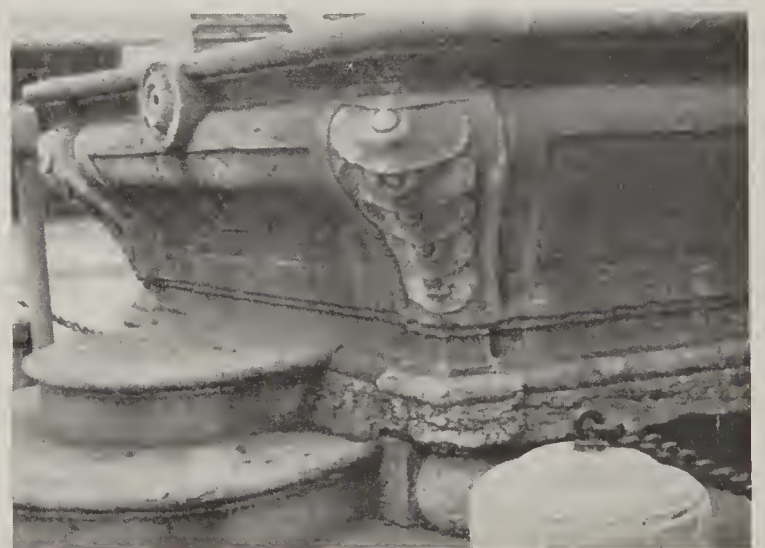
Fig. 73. Brunnenbecken aus Solothurner Stein von 1780. Nur an der untersten Partie erheblicher angegriffen, wohl weil beim Werkstück die gesunde Bankdicke überschritten wurde.

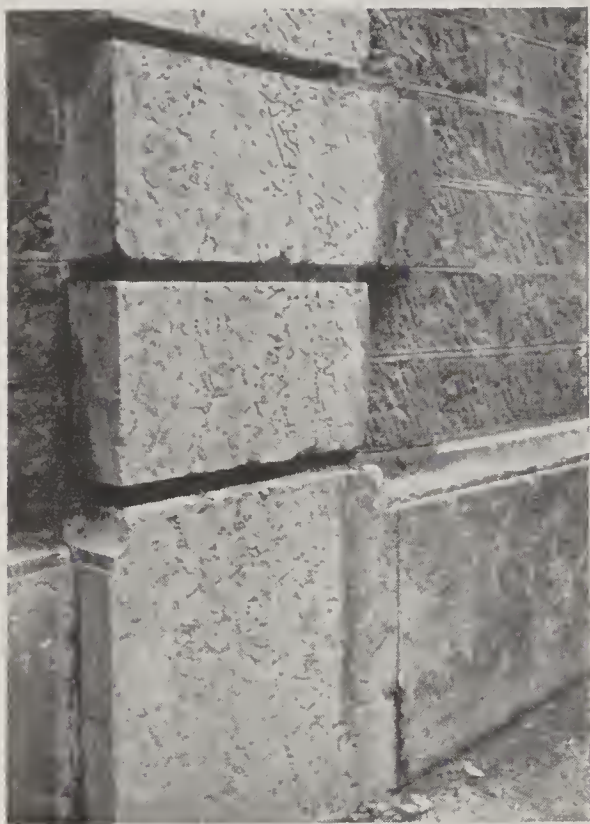
Fig. 74. Zurückwittern der Mergelkalkpartien in Mergelfleckenkalk aus dem Mahn des französischen Juras. Genf.

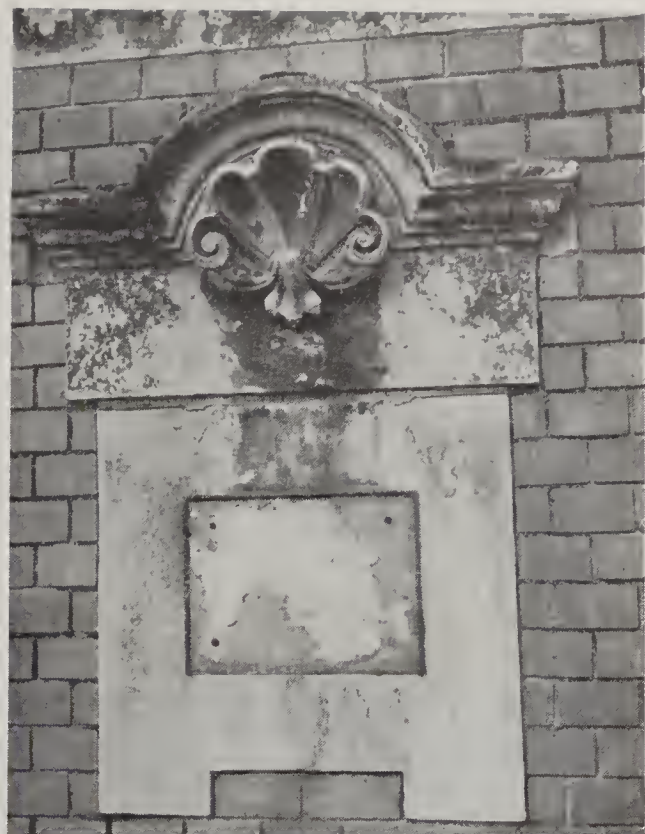
Fig. 76. Der Kalkstein von Savonnières zeigt Gipskrustenbildung (unter der Muschel) mit Abblätterung. Seitlich starkes Flechtenwachstum, Gestein intakt. Alter etwa 45 Jahre.

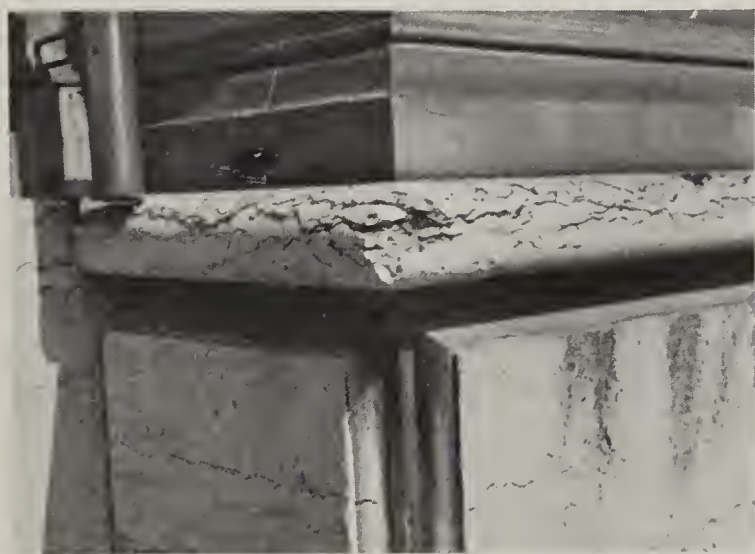
Fig. 77. Kalkstein von St-Triphon mit schwarzen Tonschieferhäuten. Die Ausbröckelung an der Ecke der Verzierung beruht wohl ebensosehr auf Beschädigung als auf eigentlicher Verwitterung. Bahnhof Zürich. Alter etwa 70 Jahre.

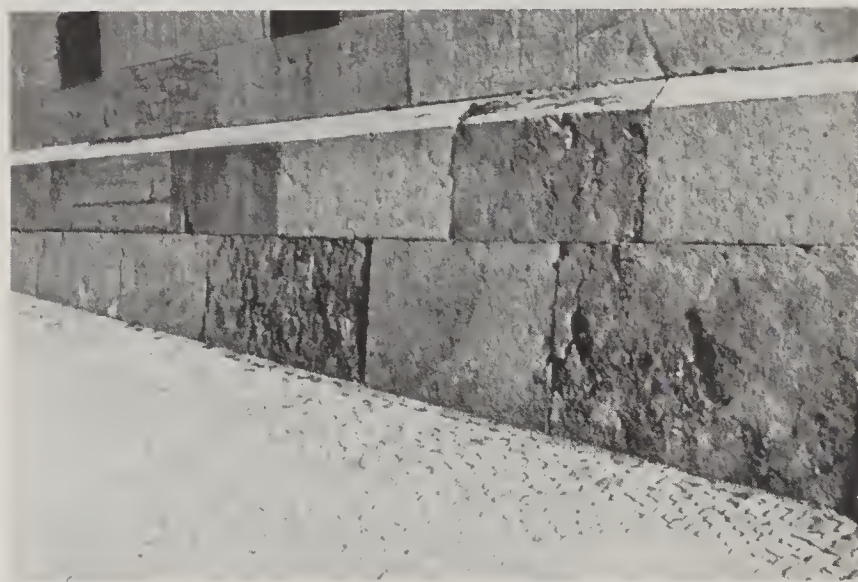
Fig. 78. Lithothamnienkalkstein des alpinen Tertiärs (Ralligmarmor). Die Mehrzahl der Steine ist sehr gut erhalten, einige, die auf den Spalt gestellt wurden, zeigen einige Ausbröckelungen längs Tonhäuten. Bundeshaus Westbau. Alter 90 Jahre.

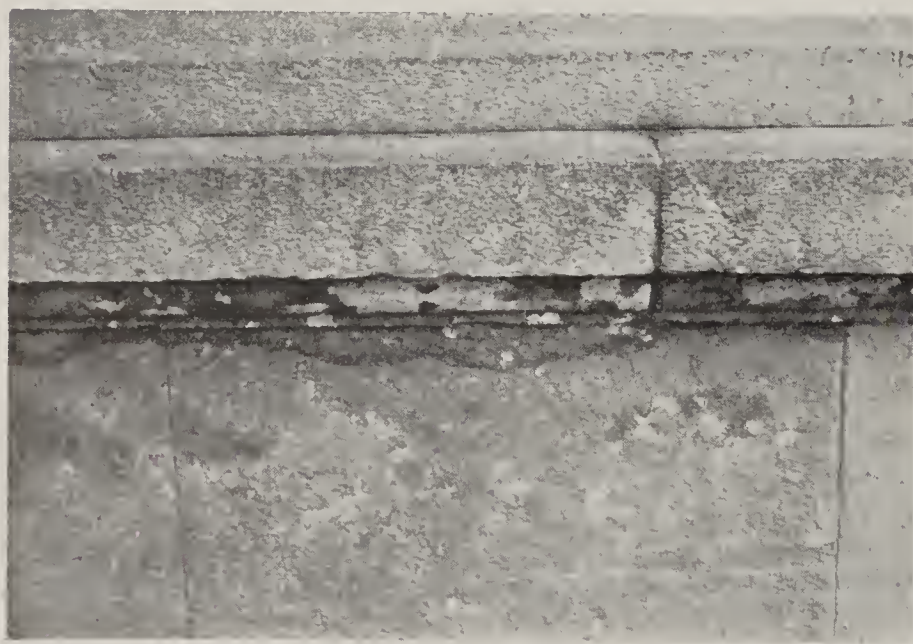
Fig. 80. Aaregranit mit Gipskrustenbildung und Gesteinslockerung unter dem Gesimse. Bahnhof Luzern. Alter etwa 40 Jahre.

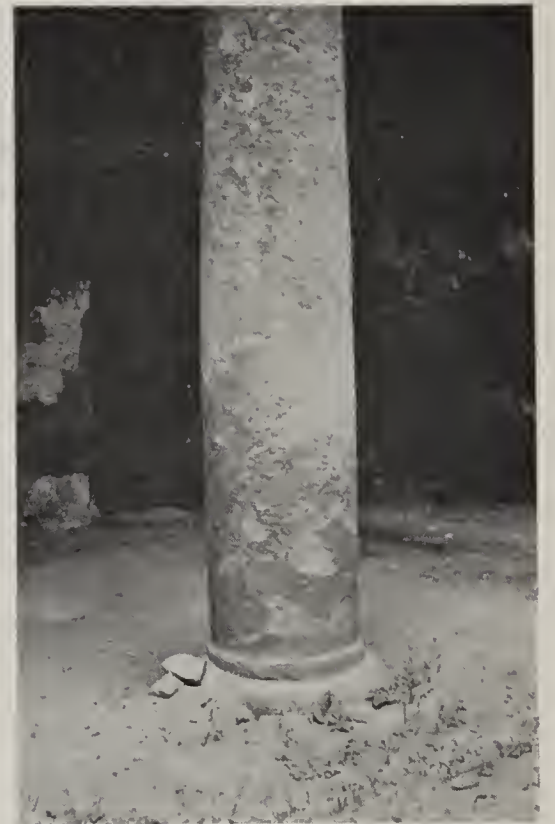
Fig. 79. Säule aus Aaregranit mit dünnen Abschalungen im Grundfeuchtebereich. Alter etwa 300 Jahre. Stockalperpalast in Brig.

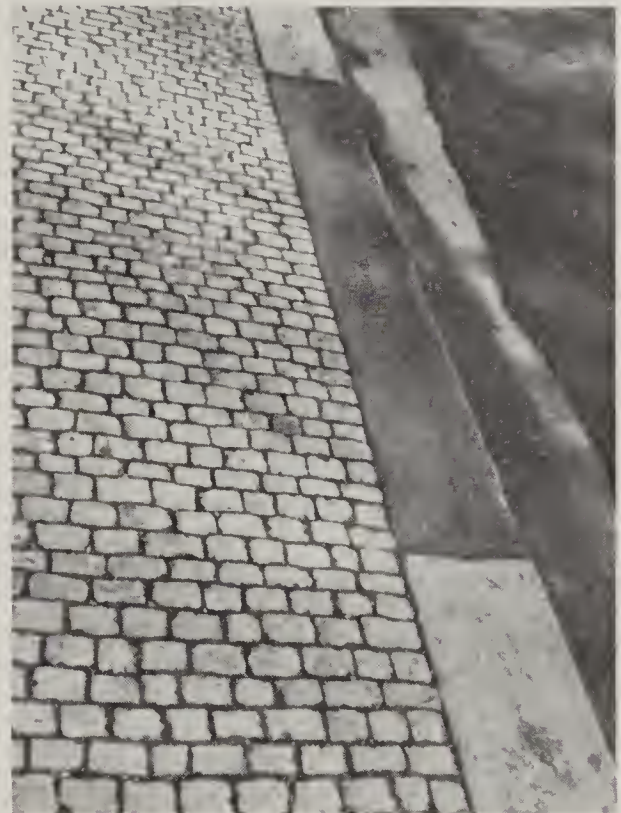
Fig. 81. Der mittlere Randstein aus gelockertem Granit bleibt nach Regen lange feucht und zeigt Absandungen (sog. Wassersöfferr). Die benachbarten Steine aus Tessiner Granitgneis, wie die Pflastersteine aus Kieselkalk trocknen weit rascher.
